Oggetto: Verifica di efficacia del trattamento larvicida nel comune di Noventa Padovana

In data 07 Luglio 2023 è stata effettuata una verifica nel Comune di Noventa Padovana per valutare l'efficacia del trattamento larvicida eseguito nelle caditoie dal giorno 19/06/2023 al giorno 26/06/2023.

Inoltre, è stata effettuata una verifica per valutare l'efficacia del trattamento larvicida eseguito nei fossati il giorno 23/06/2023.

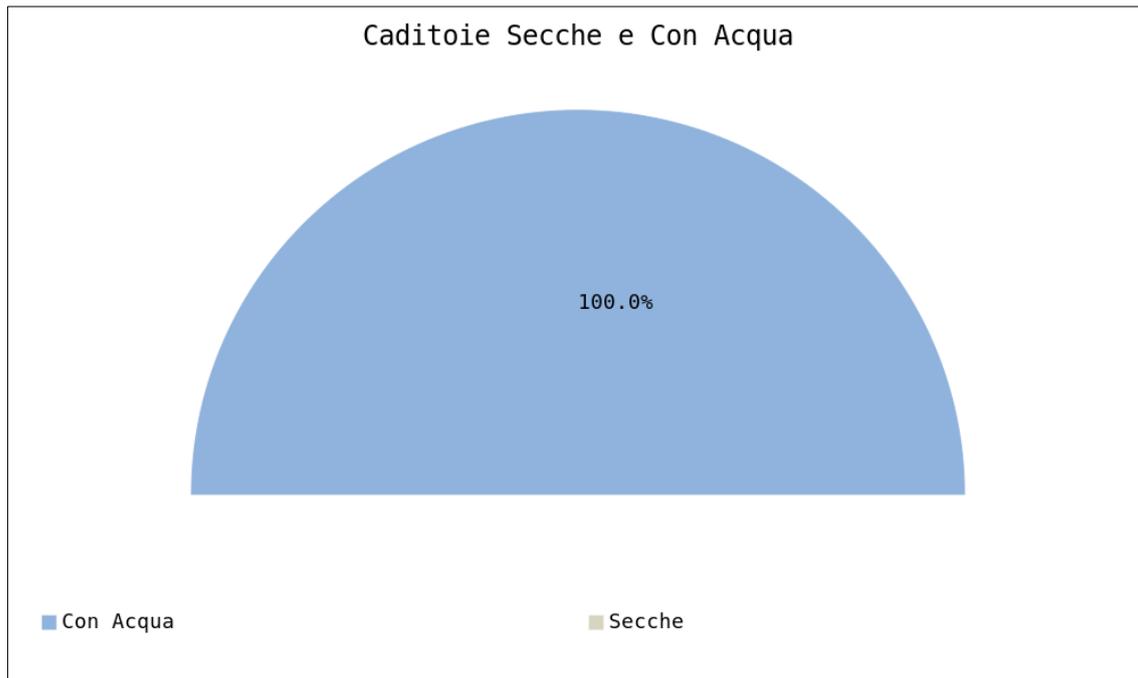
**Grafico 1:** Percentuale di caditoie con e senza acqua, in relazione al numero totale di caditoie campionate.

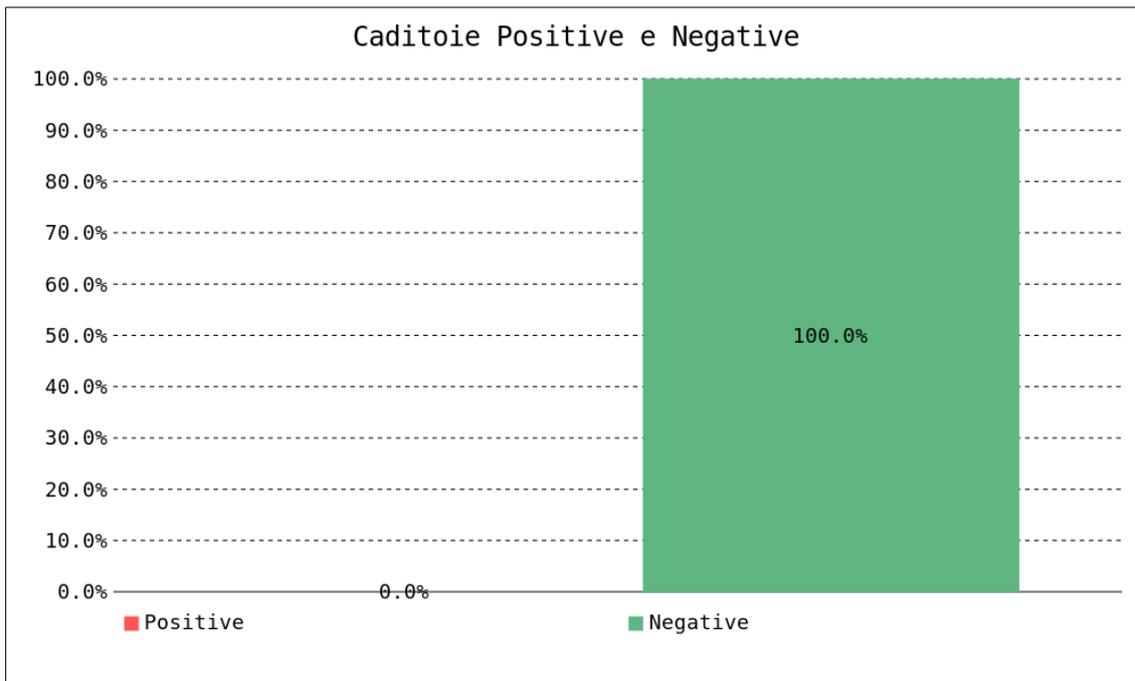
Grafico 2: Percentuale di caditoie con (positive) o senza (negative) larve di zanzara, in relazione al numero di caditoie con acqua.

I campionamenti effettuati nei 28 tombini con acqua non evidenziano alcuna criticità.

Il valore di positività rilevato è dunque al di sotto della soglia del 10% prevista dalla "DGR n.389 del 7 aprile 2023, Allegato B (Piano Regionale per il Controllo delle Zanzare nelle Aree Urbane nella Regione del Veneto, paragrafo 6.6.1)".

La situazione descritta dalla verifica risulta quindi sotto controllo; pertanto il trattamento larvicida in esame è da considerarsi efficace.

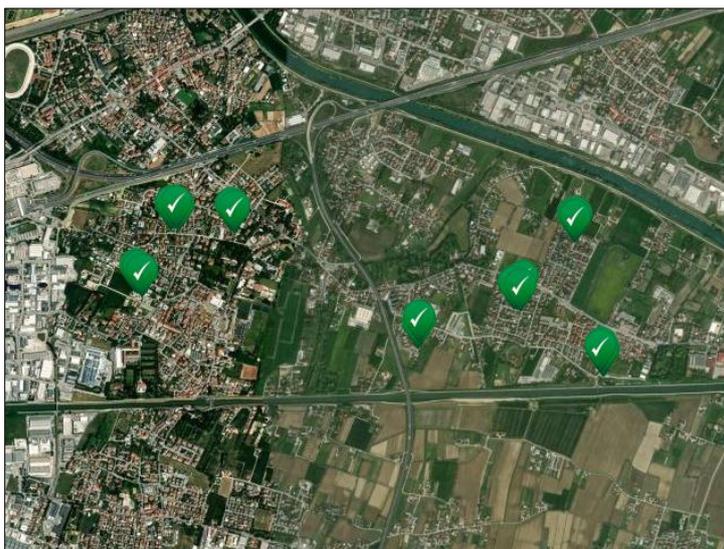
Mappa 1: Posizioni georeferenziate dei campionamenti nelle caditoie (Le coordinate GPS rilevate sul campo sono soggette ad un margine di errore di alcuni metri).

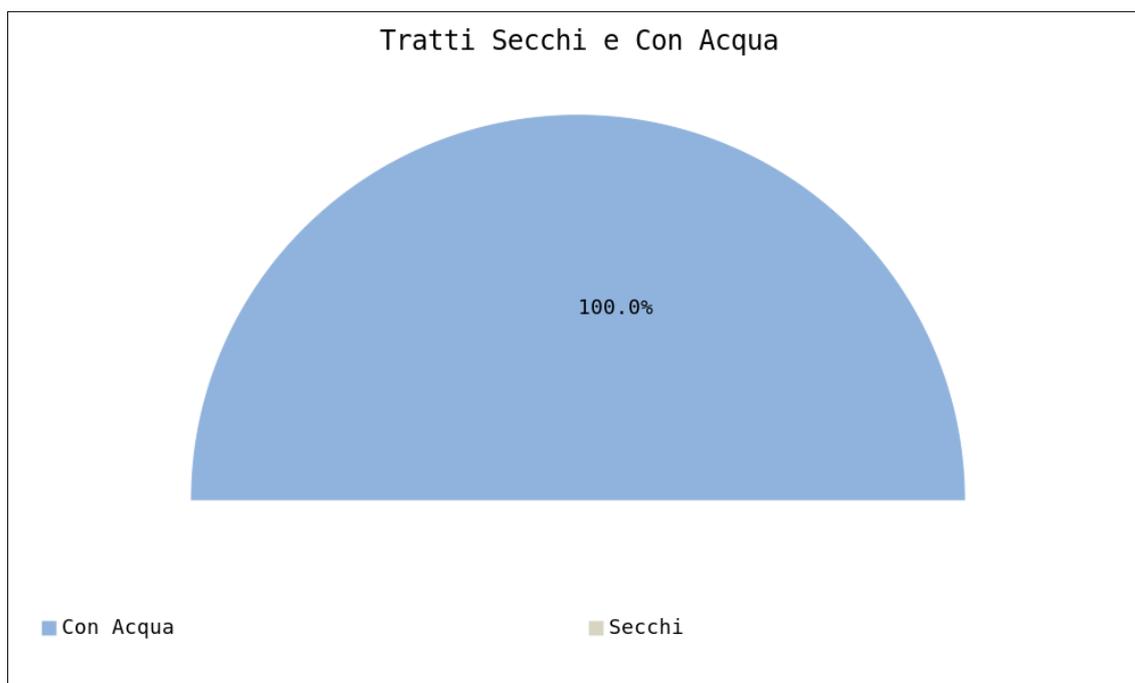
Grafico 3: Percentuale di tratti di fosso con e senza acqua, in relazione al numero totale di tratti campionati.

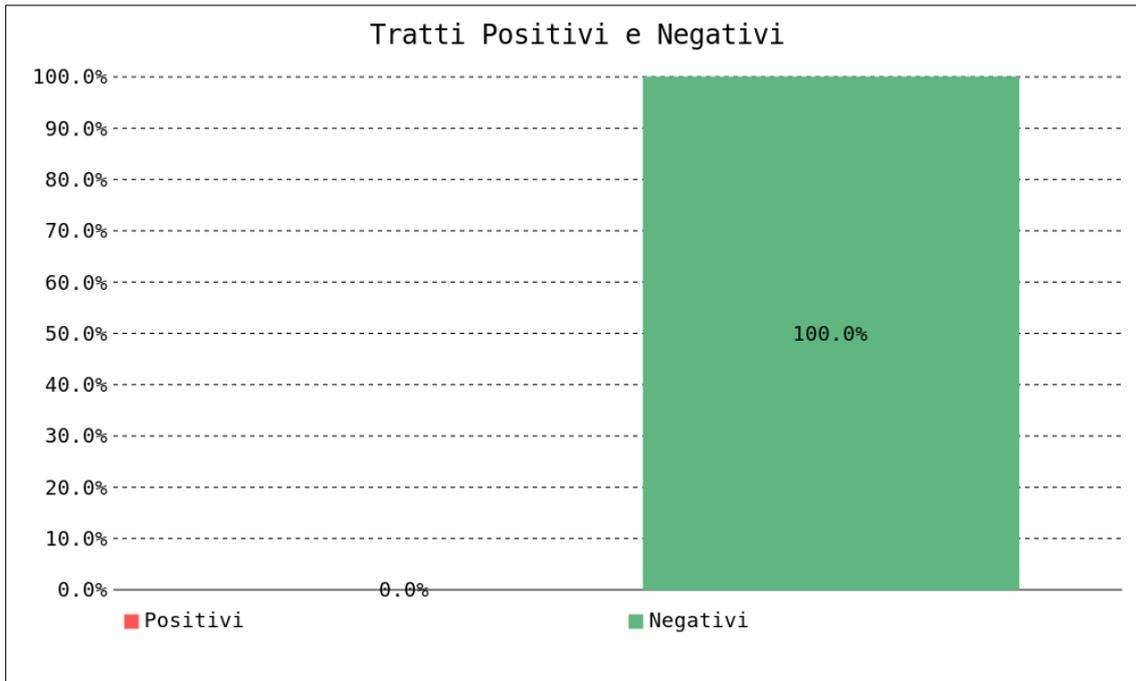
Grafico 4: Percentuale di tratti di fosso con (positivi) o senza (negativi) larve di zanzara, in relazione al numero di tratti con acqua.

Relativamente al campionamento dei fossati nell'area comunale non si evidenziano criticità poiché gli stessi erano privi di presenze larvali; pertanto il trattamento larvicida in esame è da considerarsi efficace.

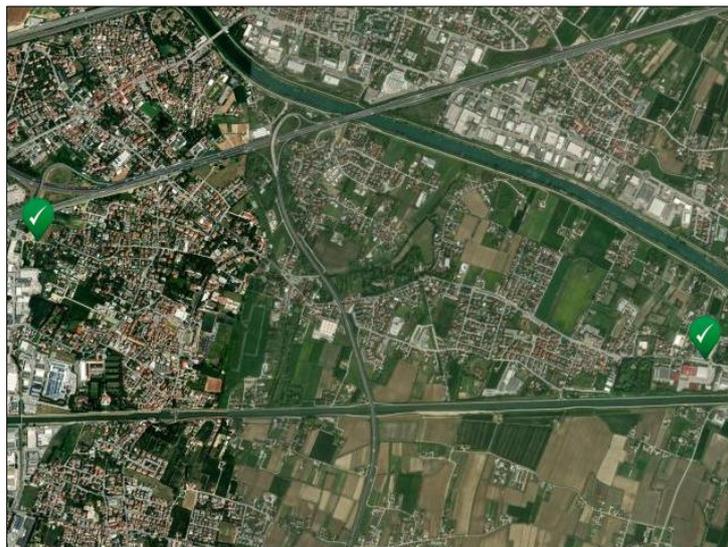
Mappa 2: Posizioni georeferenziate dei campionamenti nei tratti di fosso (Le coordinate GPS rilevate sul campo sono soggette ad un margine di errore di alcuni metri).
